澎湖縣馬公市文澳城隍廟神像修復

Restoration of Statues of Deities in Wenao Chenghuang Temple, Magong City, Penghu County

吳慶泰 Wu, Ching-taiⁱ
 阮炯港 Ruan, Jyong-gangⁱⁱ
 黃韻如 Huang, Yun-juⁱⁱⁱ
 李宗鴻 Li, Tsung-hung^{iv}
 盧薇喬 Lu, Wei-chiao^v

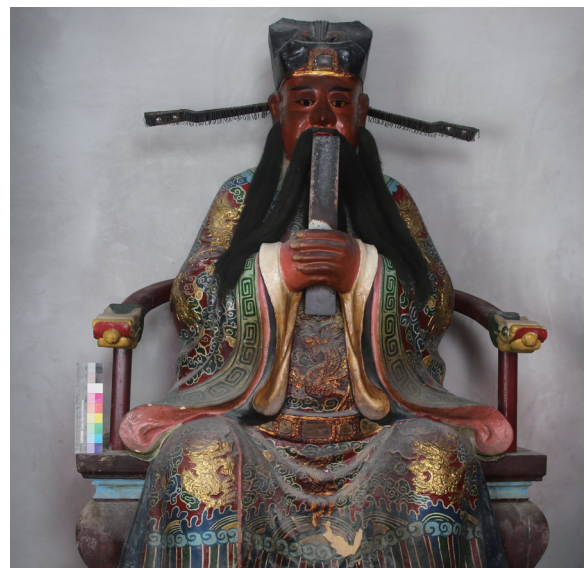
■ 圖 1. 鎮殿城隍爺可見光圖像

鎮殿城隍爺泥塑神像（簡稱鎮殿城隍爺，圖 1），高 170 公分、寬 107 公分、深 83 公分。袍下擺背處粉化與漆層脫落，可見表層漆紙補土及泥胎。粉面五綵長鬚，鬚為動物毛髮，頭戴展腳幘頭，略有鬆動，身著貼金彩繪寬袖蟒袍，袍上漆線搭配粉線堆砌龍紋凸出，⁶漆層厚塗導致漆線工藝模糊，腰繫華帶，袍長至腳，腳著綠色靴踩虎。整體神像坐於圈椅上，手持不鏽鋼製笏板於胸前。圈椅座兩側有「綁腿皮帶」、「墨水瓶」等墨書，狀況描述如表 1。

彩繪層劣化狀況							
彩繪層劣化狀況圖示 ⁸							
髒污	煙漬	缺失	裂痕	起甲	空鼓	墨漬	灰塵
狀況描述							
<p>因為灰塵沉降，所以表面灰塵髒污主要堆積於可承接落塵的部位，如帽冠、肩胛、大腿與獅座區域，中間區域因放置香爐，有較嚴重的煙漬現象；臀部地丈層與彩繪層皆有脫落情形，並伴隨裂痕與起甲現象，空鼓則位於兩側水袖，右手空鼓較嚴重，出現裂痕。椅座下方有墨字「綁腿皮帶」、「墨水瓶」。</p>

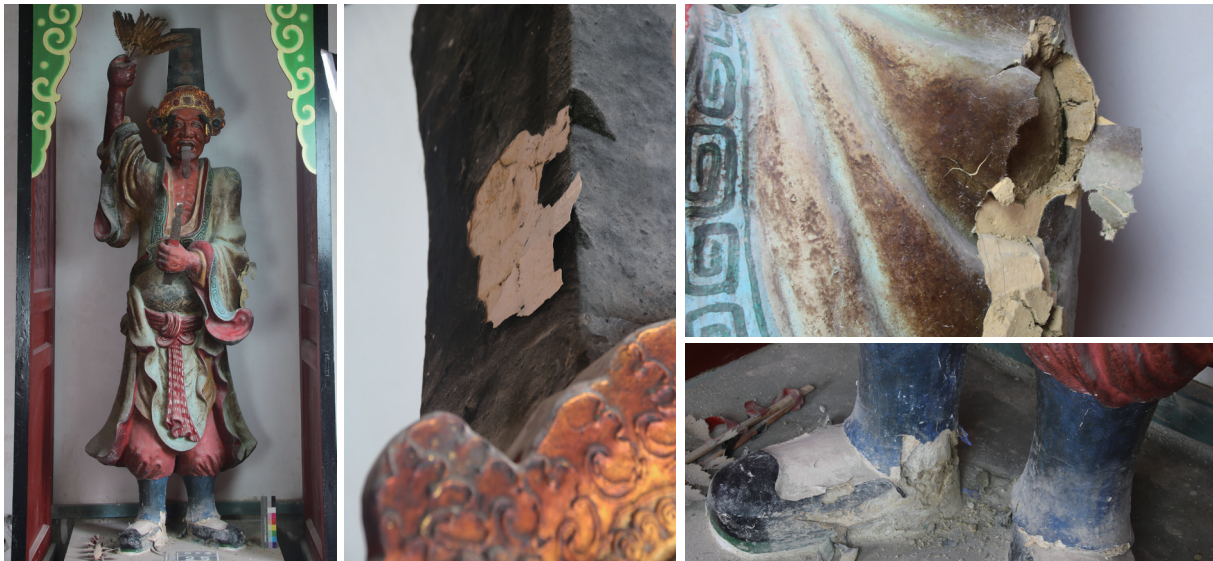
■ 圖 2. 七爺可見光圖像
 Figure 2. Visible-light photograph of Qi Ye statue
 資料來源：作者提供

座身 54 公分。粉面黑長眉張目吐舌，頭戴長筒官帽，帽上有字「一見大吉」，帽前沿有粉線雲紋及玻璃彩繪紋飾，身著淺綠色武服開襟，領口有二次回紋，袖長寬，袖口處亦有二次回紋，肩及腹部有花草紋，腹下有紅色緞帶綁結，下穿黑鞋。右手高舉持羽扇，左手舉至腹部持火籤（圖 2）。全身因原有的煙燻與古蹟修復工程，導致多有落塵及灰漆，左手肘處衣袖脫落，可見泥胎及表層的漆紙，透過漆紙上方的活版印刷痕跡，判斷為西元 1950 年的漆紙⁷，右手腕轉動不自然，雙腳黑靴處同樣脫落可見泥胎，狀況描述如表 2。

彩繪層劣化狀況	彩繪層劣化狀況圖示			
	 髒污	 煙漬	 缺失	 裂痕
	 起甲	 空鼓	 灰塵	
	狀況描述			
<p>表面灰塵髒污堆積於面朝上的平面區域，如帽冠、肩胛、手臂與鞋面區域，全尊煙漬嚴重，出現褐色煙漬，左側帽冠、左手軸與雙足有彩繪層遺失，以雙足最為嚴重，伴隨裂痕、起甲與空鼓現象。</p>

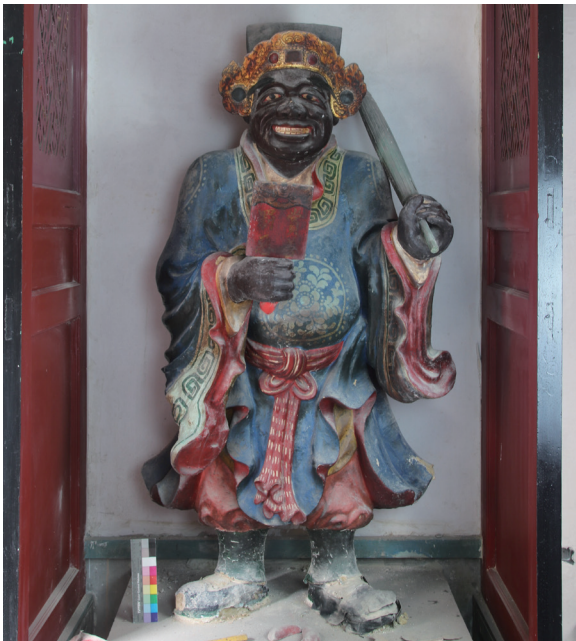
■ 圖 3. 八爺可見光圖像

八爺泥塑神像（簡稱八爺），高約 147 公分、寬含座 85.5 公分、深含座 64 公分、木傘長 68 公分、直徑 6 公分。全身覆蓋油煙及古蹟修復工程衍生的落塵。左右腳前端靴已脫落，有後人用塑膠布覆蓋，可見泥胎，且泥胎部分崩離。右手袖處及衣袍下擺有脫漆現象。褐面赤目黑長眉，張口露齒似笑，頭戴方形武官帽，帽上有粉線雲紋及玻璃彩繪紋飾，身著藍色武服，領口開襟有二次回紋，肩處及腹處有花草紋，袖長寬，袖口亦有二次回紋。腹下有紅色袍帶，綁結，腳著綠色長靴。左手微上舉持傘，右手持紅色木製方牌，牌上繪有虎面及題字「賞善罰惡」（圖 3 與表 3）。

<p>髒污</p>	  <p>煙漬</p>	  <p>缺失</p>	  <p>裂痕</p>
	  <p>起甲</p>	  <p>空鼓</p>	  <p>灰塵</p>	
	狀況描述			
<p>表面灰塵髒污堆積於面朝上的平面區域，如帽冠、肩胛、手臂與鞋面區域，全尊煙漬嚴重，出現褐色煙漬，左側帽冠、左手軸與雙足有彩繪層遺失，以雙足最為嚴重，伴隨裂痕、起甲與空鼓現象。</p>

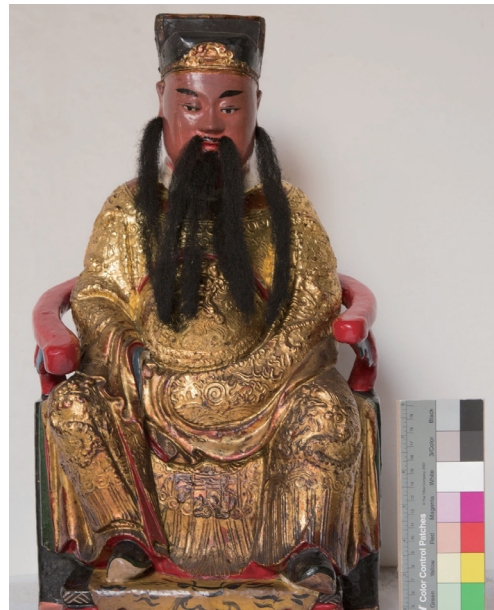
■ 圖 4. 開基城隍爺可見光圖像

隍爺），高約 55 公分、寬含座 35 公分、深含座 25 公分。全身平時穿衣戴冠，所以僅露出的臉部與裙襬以下部位有受油煙影響，但狀況不嚴重。僅左腳踝因不明原因導致斷裂，需加固黏合，顏料層經測試與分析後確認極為穩定，初步評估屬近期的顏料與貼附的金箔（圖 4）。

起甲	灰塵	
<p style="text-align: center;">狀況描述</p>		
<p>冠帽上方、肩胛與腳踏座下方，灰塵髒污堆積，臉、衣袍下方有煙漬；兩側帽冠邊緣，右側座角，彩繪層剝落缺失，出現裱紙與起甲現象。木基底左腳斷裂，彩繪層出現裂痕。</p>

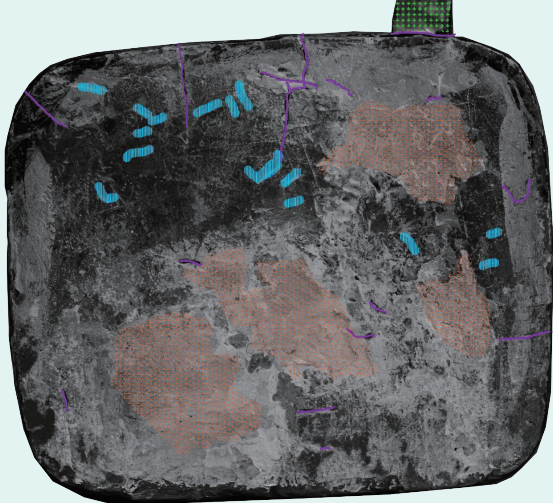
鬆脫	鑿痕
<p style="text-align: center;">狀況描述</p>		
<p>木基底包含樹心，端面有放射狀裂痕，表面有多處填補區域。局部區域有鑿刀鑿痕。左腳鞋頭鬆脫，交接處有裂痕。</p>

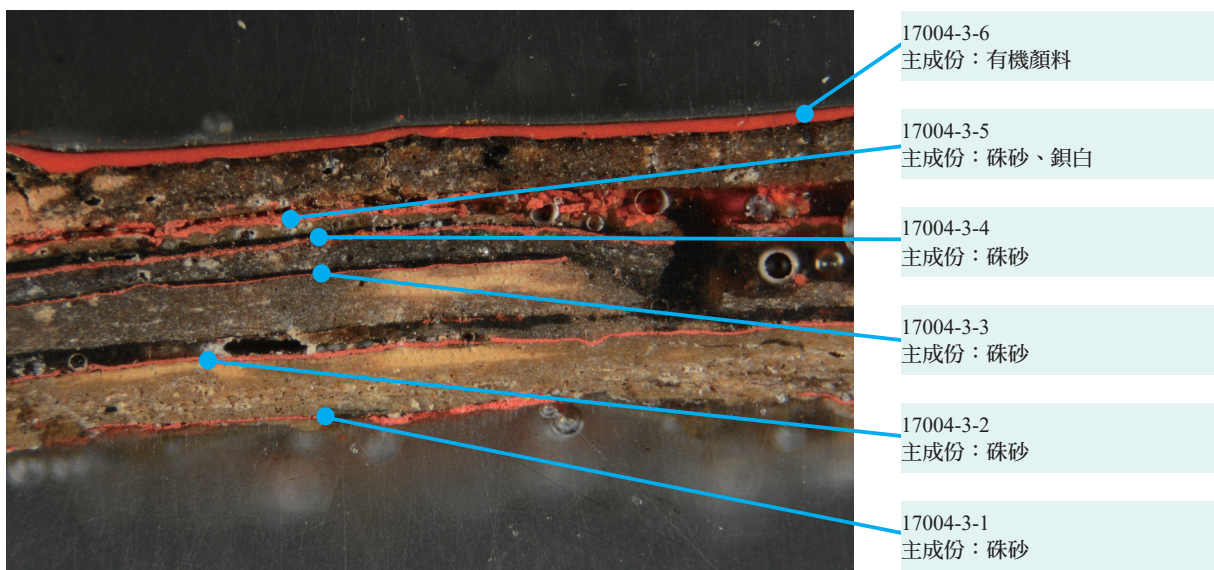
圖 6. 開基城隍爺基座 17004-3 左側紅色顏料成分分析表
Figure 6. Analysis of 17004-3, the red pigment on the Kai-ji Chenghuang Ye statue's pedestal
資料來源：正修修護中心提供，作者製作

開基城隍爺 (樣品號 17004-1) 左腳鞋頭綠色顏料及基座右側紅色顏料 (17004-3)，皆得最外側彩繪層主要為有機顏料，而紅色顏料分層除最外層為有機顏料外，尚有五層帶有硫化汞成分的紅色顏料 (圖 6)，且施作工序相對綠色顏料層多 (圖 7)，考量神像修復時間與工匠剃面習慣，推測木質開基城隍爺應比目前認知雕造時間更為久遠。

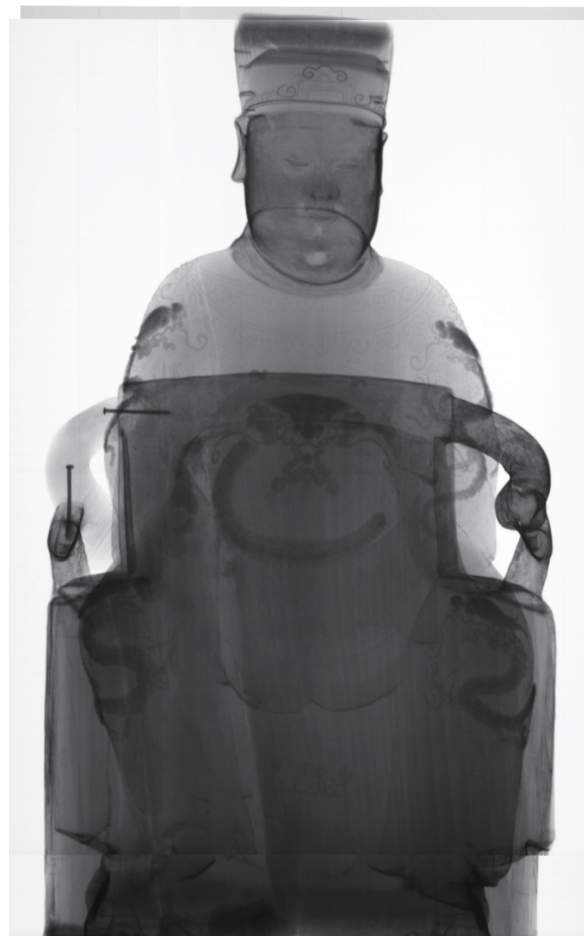
■ 圖 13. 開基城隍爺 X 光透視影像
Figure 13. X-radiograph of Kai-ji Chenghuang Ye statue
資料來源：作者提供

透過全身 X 光透視影像得清楚的五官輪廓與相關細節，座椅左側二道鐵釘樣式非早期手工打製，推測應為近代修復的補強手法（圖 13）。

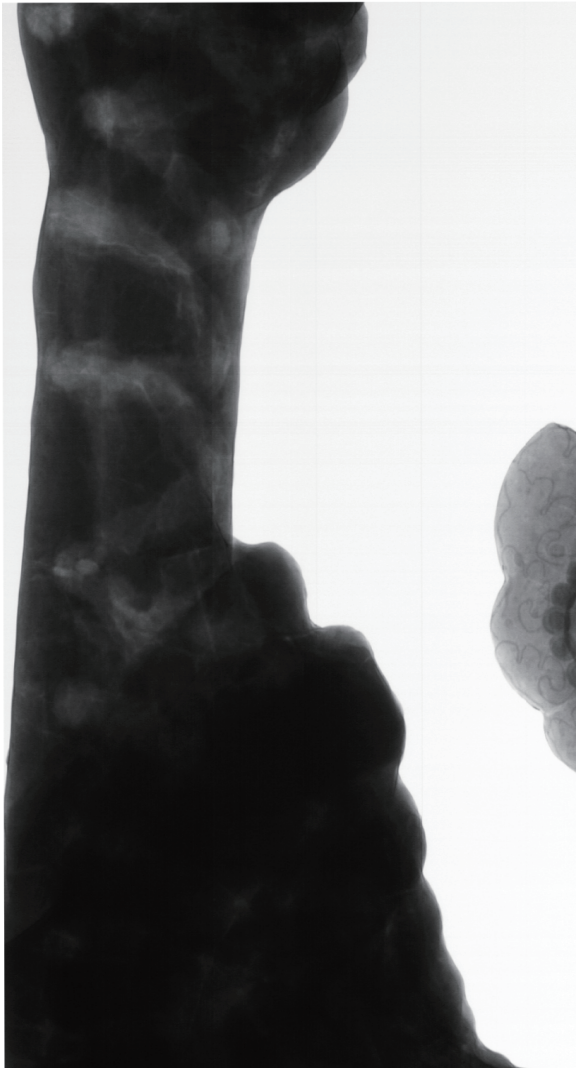
■ 圖 14. 七爺手部與頭部 X 光透視影像
Figure 14. X-radiographs of Qi Ye statue's head and hand
資料來源：作者提供

七爺手部與雙腳以木質骨架為支幹，外部再以草繩包覆，從圖 15 顯示可看出腳部骨架未受損，右手骨架也無更換或修補，但手腕處草繩較鬆散。頭部及臉部基底層厚實，X 光並未穿透，呈深色區域，

頭冠兩側玻璃片呈環狀排列（圖 14 至圖 15）。

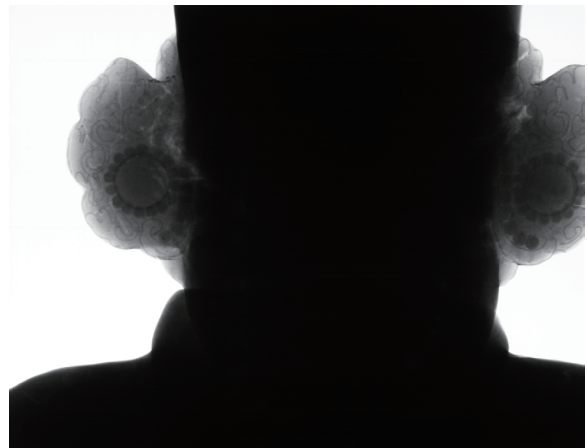
■ 圖 16. 八爺頭部與腳部 X 光透視影像
Figure 16. X-radiographs of Ba Ye statue's head and hand
資料來源：作者提供

神像頭部較厚實無法穿透，腳部的結構同七爺（圖 16）。

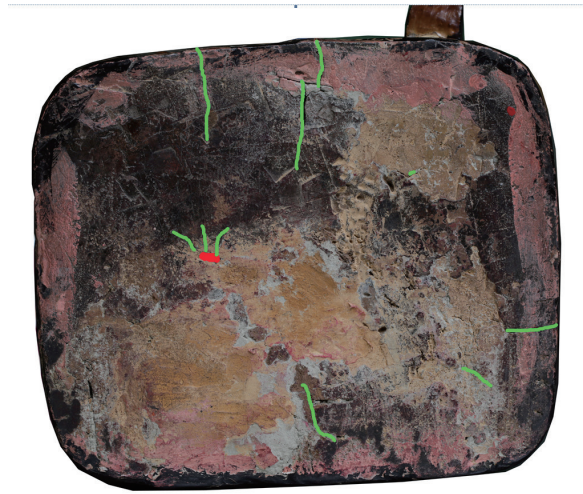
■ 圖 17. 開基城隍爺底座狀況

木材髓心（標紅色處）呈現底座與周圍徑向放射狀裂痕（標綠色處），木材端面、木材肌理觀察，木材細胞特徵如下：

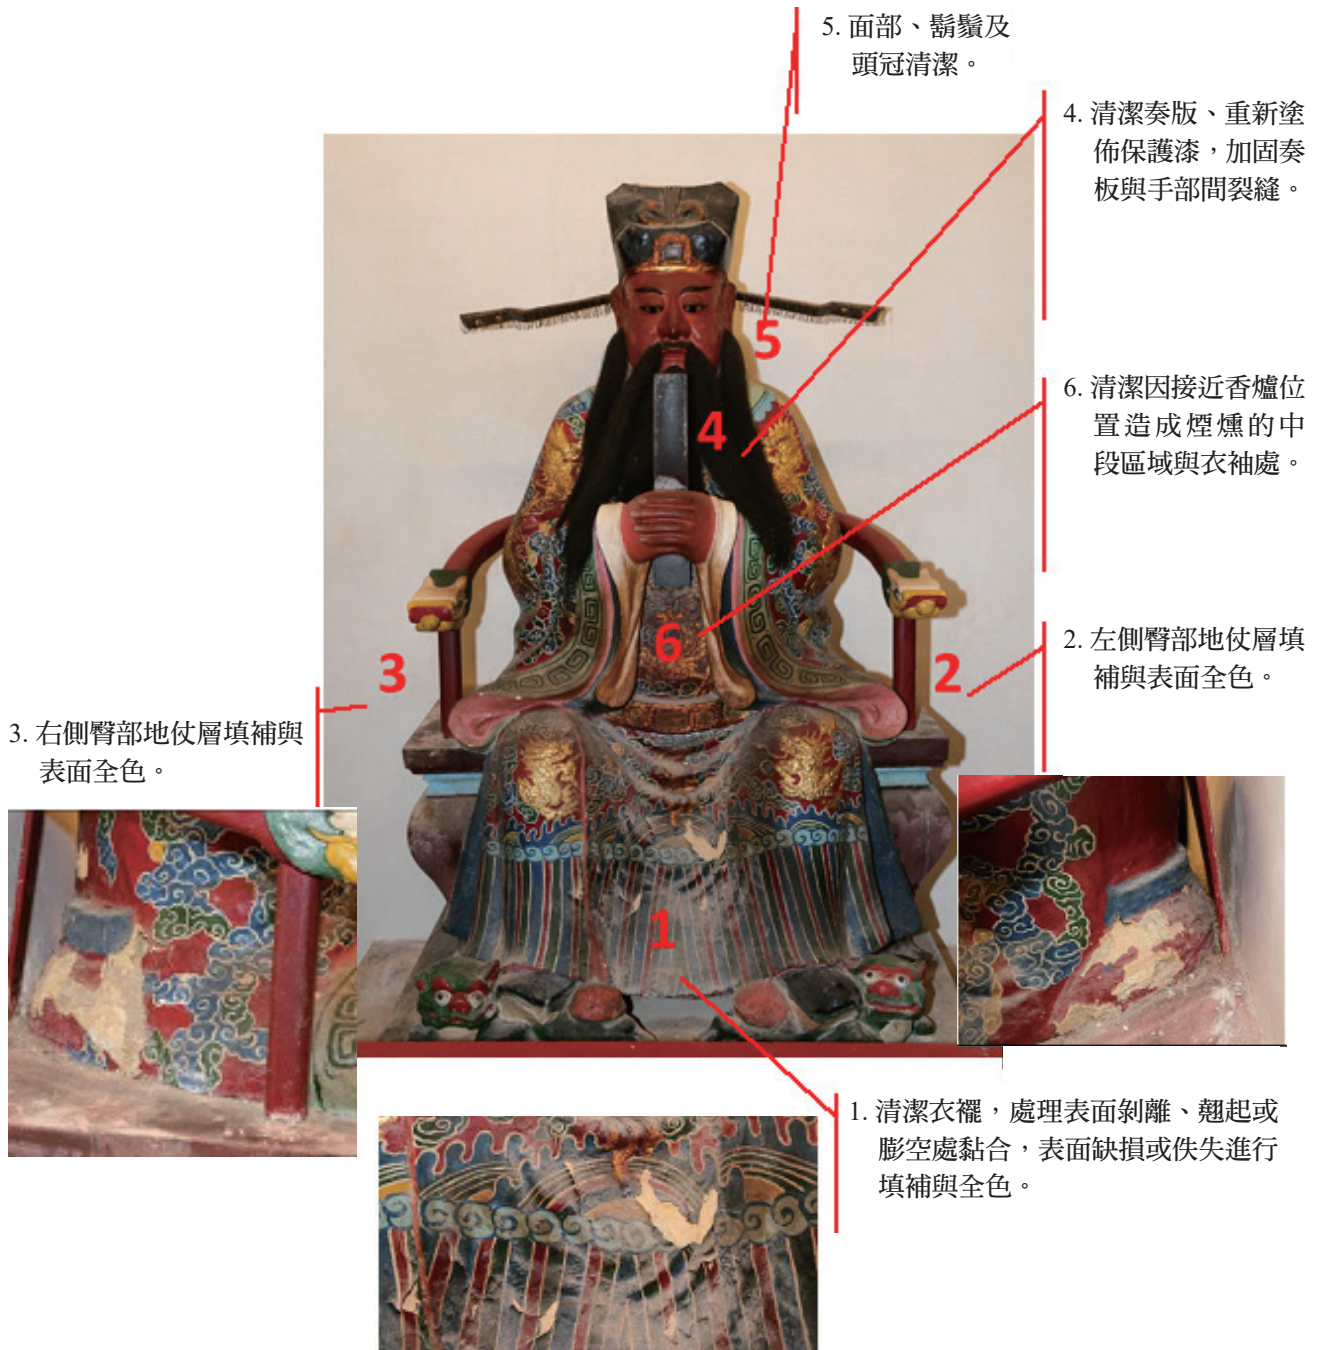
■ 圖 23. 鎮殿城隍爺修復重點

鎮殿城隍爺按照劣化因子與區域，列出六項修復重點，大抵為煙漬清潔、起甲處加固到地丈層填補、填補處局部全色、奏板清潔與塗佈保護漆，細項說明如圖 23。

鎮殿城隍爺下半身裙襬處有多處表面翹起、起甲及表面剝離等情況，使用壓克力樹脂稀釋後搭配注射筒注射於裂縫處，須注意注射速度，避免加固劑溢出，若有此情況，則使用棉花棒沾水移除。彩繪層翹起處或空鼓處使用無酸 Mylar 作為隔離層，使用細小毛筆沾加固劑塗刷於彩繪層背部與地丈層，搭配手持式溫控小熨斗加熱將其撫平不再起翹為止。

填補缺損處，使用玻璃晶球調和壓克力樹脂、臀部部位加入由原神像剝落黃土製成之填料進行缺損處填補。（圖 24 至 27）

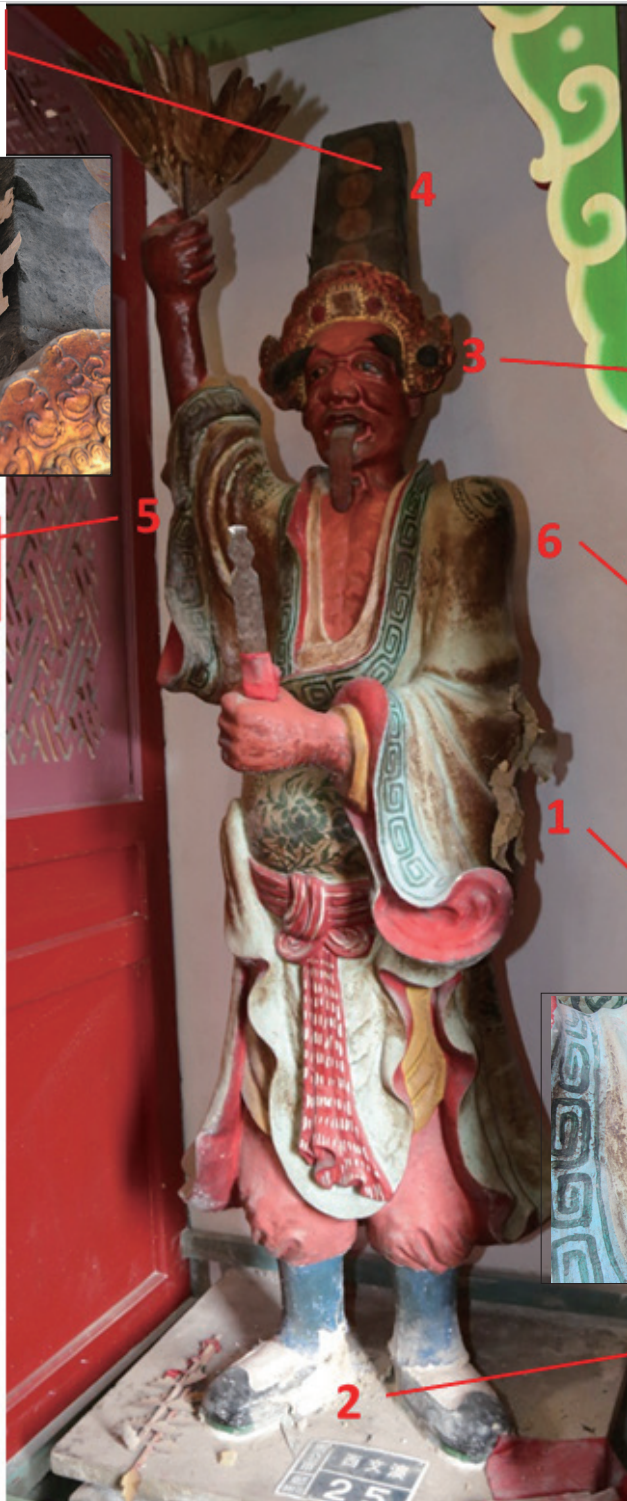
■ 圖 28. 七爺修復重點

部、肩膀與衣袖。最為嚴重處在左肘區域，彩繪層連帶地丈層剝落，塑土塊風化佚失，需進行填補與全色，同樣現象也出現於腳部內側，惟受損情況較不嚴峻，歸納修復重點如圖 28 六項。

1. 左肘地仗層破損佚失處填補與全色。

2. 腳部地仗層佚失處填補與全色。

4. 帽冠清潔，側邊彩繪層佚失全補。

5. 衣袖髒汙處清潔。

3. 金箔頭冠煙燻及髒汙清潔。

6. 衣袖髒汙處清潔。

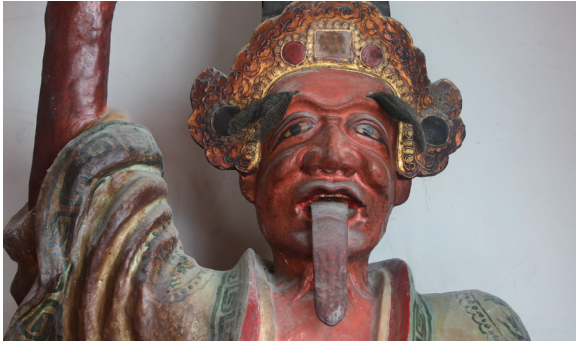
■ 圖 29. 舌部煙漬清潔前

處煙漬髒污積累相當明顯（圖 29），採取不織布與 1-3% 碳酸氫銨水溶液濕敷清潔，當不織布出現黃化污漬，立即替換，反覆數次，剩下細部再使用棉花棒滾動去除，並務必確認以去離子水去除殘留溶液。溶劑清潔後，舌部及下顎露出原有橘紅膚色（圖 30）。

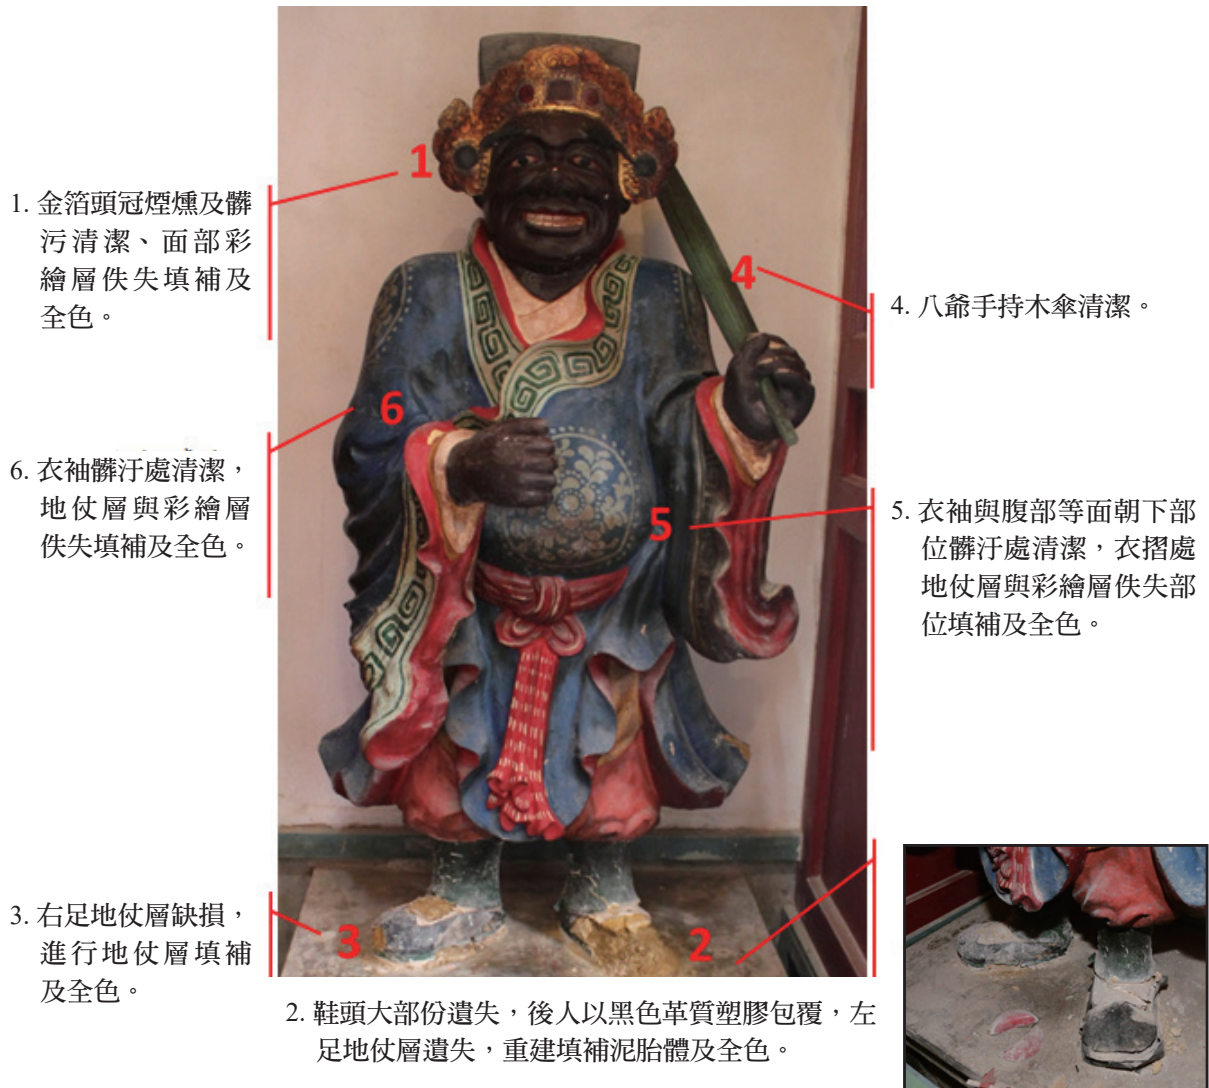
■ 圖 35. 八爺修復重點

累為主，右手袖口處有局部彩繪層佚失情況，左鞋頭大部分地丈層連同彩繪層缺損，檢視中可看見前人用黑色革質塑膠包覆，並未特別處理，右鞋部分也有同樣情況，惟損害範圍較小。歸納六項重點事項，如圖 35。

修復方式按照計畫從乾式清潔到濕式清潔，用水和碳酸氫銨水溶液交替使用。頭冠處使用貼金技法，多採取不織布或棉花沾水溶液濕敷處理，注意不織布或棉花有油煙吸出現象，立即替換，搭配使用棉花棒局部清理，並小心施力，

避免機械式動作將金箔層除去。鞋頭缺損處同樣使用玻璃晶球調和壓克力樹脂，並收集腳邊剝落黃土塊進行填補，加強基礎結構，填補時需觀察缺損處與未缺損處比例造型，將完整形狀塑出，完成後使用 Holbein 壓克力顏料全補。

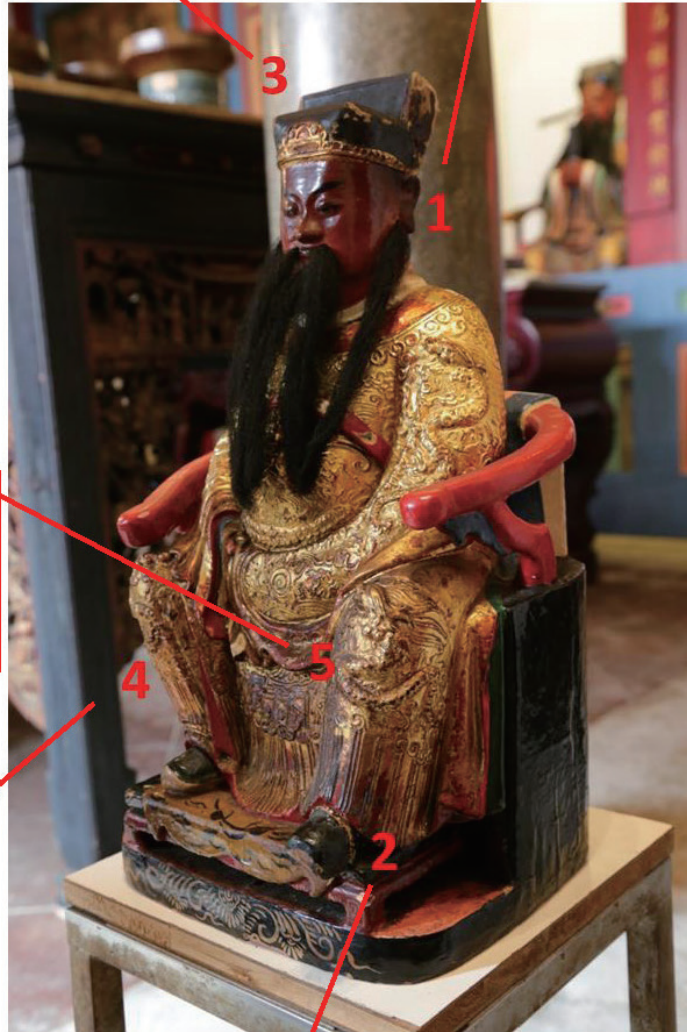
■ 圖 38. 開基城隍爺修復重點

開基城隍爺平時穿衣戴冠，故煙漬影響部分主要集中在冠帽、臉部與裙襬下方。頭部右耳以及頭冠邊緣有小區域木基底遺失，除此之外，損害狀況較不嚴重。歸納五項修復重點，如圖 38 說明。

3. 右耳上緣小區域木基底遺失，左側頭冠邊緣處亦有缺損，填補後全色。

1. 冠帽、肩胛灰塵髒污堆積，臉部煙燻清潔。

2. 左腳鞋頭鬆脫，交接處有裂痕，需進行加固黏合。基座邊緣彩繪層佚失，進行填補及全色。

5. 全身平時穿衣戴冠，所以針對露出的臉部與裙襬以下有受油煙影響部分進行清潔。

4. 基底清潔、檢視神像木胎有無蟲害及結構有無受損。
