# 超音波檢測技術應用於傳統建築火成岩火害 檢測之評估探討

Applying the Ultrasonic Wave Velocity to Evaluate the Fire Damage of  
Igneous Rocks Used in Traditional Buildings

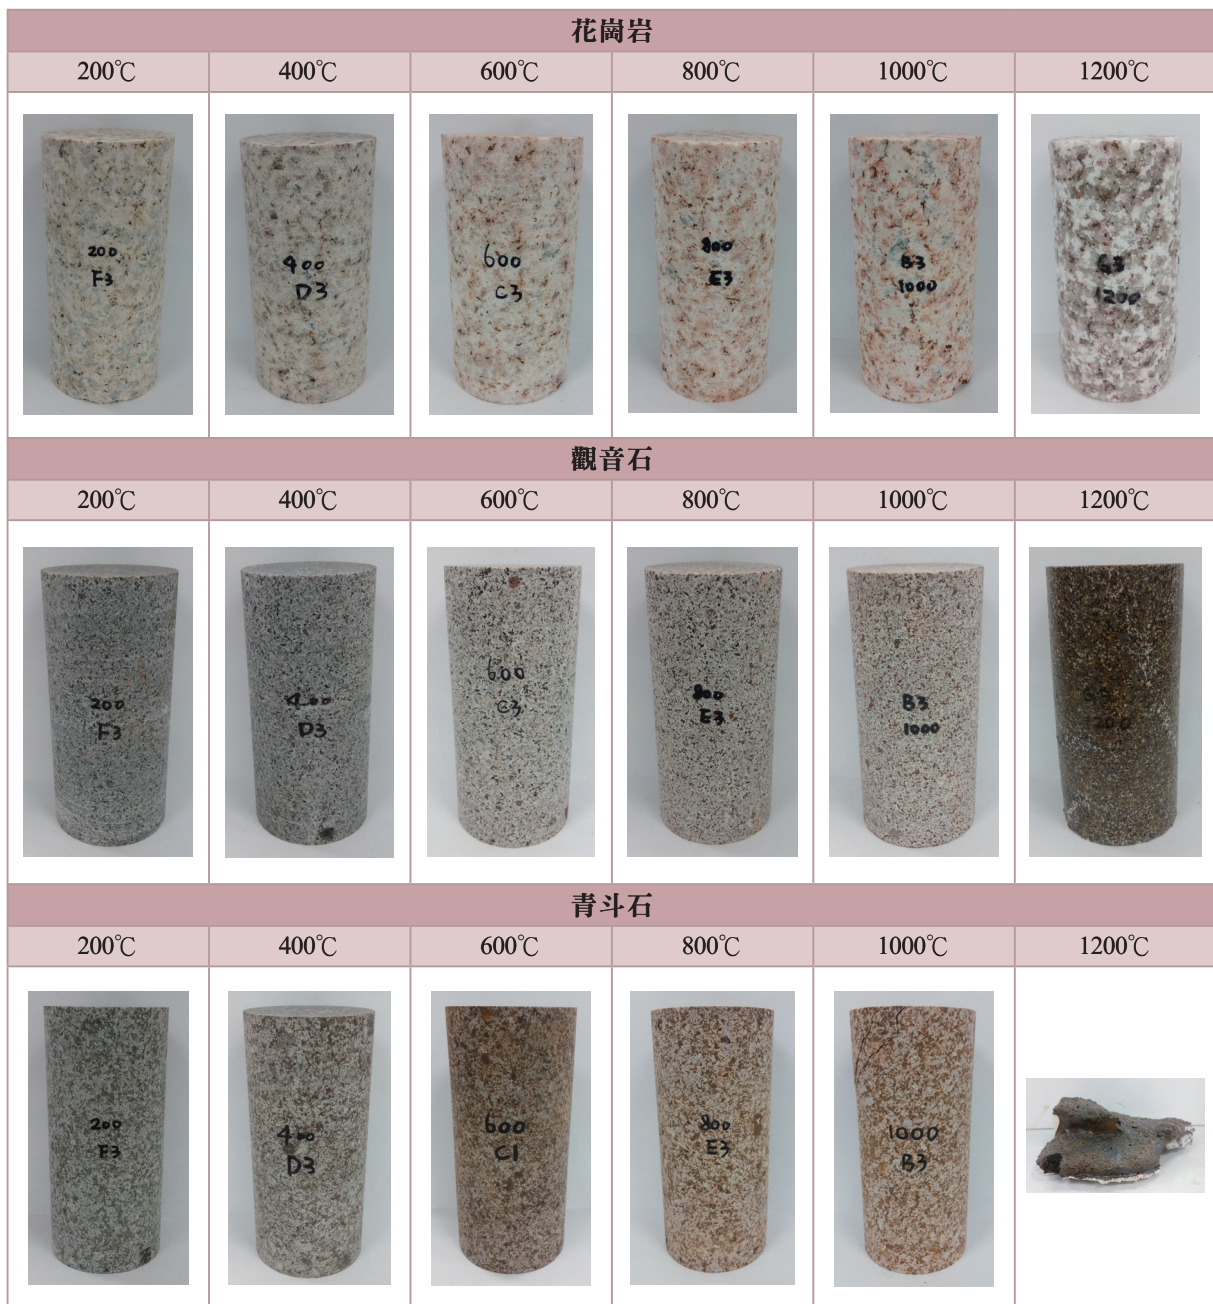
圖 2. 三種石材於不同溫度下之外表變化情形

三種石材試體在加熱過後，隨著溫度越高試體顏色變化越明顯，花崗岩由原始的黃色，到 800℃ 變為橘色，到 1200℃ 再轉成紫色；觀音石由灰黑色經加熱後顏色變淡，經 1200℃ 後熔融變成褐色；青斗石原始為灰綠色經加熱後顏色變淡且褐色漸多，直到 1200℃ 試體變成黑褐色，如圖 2 所示。此外，石材經高溫加熱後因礦物的熱膨脹程度不一而產生裂縫，由圖 2 中可看到三種石材在 400℃ 的加溫後開始有裂紋產生，而經 1000℃ 的花崗岩試體更能明顯的看出礦物結晶間的裂縫，但觀音石及青斗石均無此狀況，推估因花崗岩組成礦物繁多且礦物結晶體較大，使礦物接受高溫後熱膨脹程度不均勻，進

Fig 2. Outward appearance changes after different heating temperatures

而造成裂縫破壞。當溫度到達 1200℃ 石材熔化且似磚頭的材質，輕敲會發出清脆的聲音。由於青斗石受 1200℃ 加熱後已熔化，無評估損壞程度的必要性，故之後的試驗結果不討論加溫 1200℃ 的青斗石。

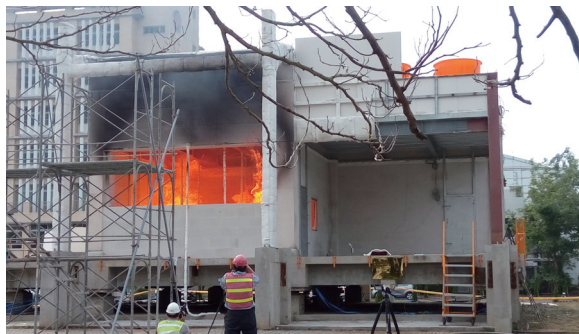
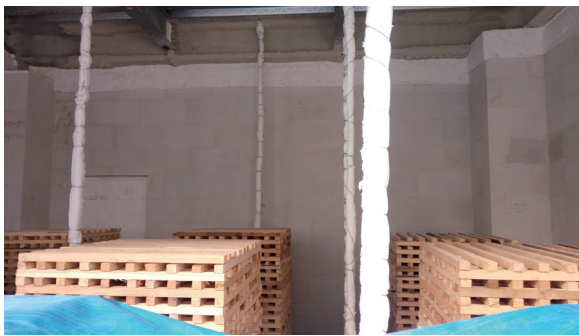
圖 7. 火場現場石材及感溫計配置圖  
Fig 7. Positions of sample and thermometer  
圖片來源：作者提供

古蹟寺廟中常見以石雕龍柱為主要構件，所以在實際火場試驗中將與龍柱柱心相似尺寸的石材作為實驗對象，檢測實際尺寸石材經火害燃燒後的狀況，再比照室內試驗的損壞程度評估。本實際火場試驗由「實尺寸鋼構屋之剪力連接複合鋼梁火害結構行為研究」之協助，為內政部建築研究所指導，執行單位為國立成功大學土木工程學系。藉由此次機會將石材置於實驗屋牆邊一同進行火災測試，模擬石柱遭火焰燃燒之情形，進一步評估火害後石材之損壞程度。實驗石材為龍慶石材股份有限公司所提供的花崗岩、隴石以及青斗石，花崗岩及隴石之尺寸為  $20 \times 20 \times 60 \text{ cm}^3$ ，青斗石尺寸為  $10 \times 12.5 \times 80 \text{ cm}^3$ ，如表 7 所示，其中隴石是廟中常用的花崗岩石材之一。實驗火場外觀如圖 7 (a) 所示，室內為  $6 \times 6 \times 4 \text{ m}^3$  的空間，東邊一對外窗口，火場內部無其他通風裝置，火場內部堆有九疊阿拉斯加雲杉木堆，以酒精膏作為助燃物。石材放置位置選擇附近有感溫器設置處。石材分配分為 A、B 兩側，每一側均有花崗岩、青斗石以及隴石。A 側石材由南至北為花崗岩、青斗石及隴石，B 側石材由西至東為花崗岩、隴石及青斗石，石材靠牆放置、附近有感測溫度計。由於火場溫度在每一空間均不同，因此選擇離石材位置最近之兩處感溫計來量測石材所受火害的溫度過程，兩感溫計分別位於西側及南側，距離地面 750 mm

處，如圖 7 (b)、圖 7 (c) 所示。由點燃火苗開始計時，記錄總時 133 分鐘，最高溫度約在 40 分鐘時，西側牆面最高溫  $1290^\circ\text{C}$ ，南側最高溫度為  $1150^\circ\text{C}$ ，實際火場的溫度曲線如圖 8，明顯看出與室內試驗所規定的升溫方式不同。

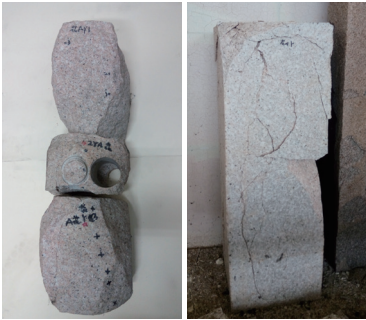
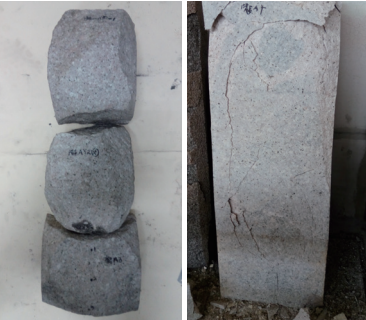
表 8. 火場試驗後石材損壞狀況、波速與強度變化  
Tab 8. Variation of velocities and compressive strength after fire damage

火害後因石材內部受熱不均造成表面嚴重受損，花崗岩及隴石外層如洋蔥般層層剝落，除了垂直裂隙外，水平裂隙使完整的石材分為多塊。評估石材的損壞程度除了觀察其破裂深度，亦使用超音波試驗法以及抗壓強度試驗進行石材內部損壞評估。在超音波檢測當中先將外層的大片石材剝除，量測石材內部的超音波波速，結果以波速與測試位置呈現於表 8，而抗壓試驗的試體取樣以超音波波速較低的部分做為試驗對象，但由於青斗石的內部裂隙眾多，無法得到規範所規定的尺寸，所以青斗石強度的檢測方法以史密特錘檢測評估。

首先先討論花崗岩的超音波波速評估，雖然石材的外圍部分剝落，但內部石材完整，其超音波波速均在 2000~4500 m/s 的範圍，少部分落在 1000~2000 m/s，以上述室內試驗的花崗岩損壞評估方法判斷，此波速的岩石為第一階段的損壞程度。再

隴石的火害後石材剝落情形與花崗岩相似，但測其超音波波速 1000~3000 m/s，較花崗岩慢，且隴石 A 的迎火面有大部分石材測不到波速，因此使用花崗岩損壞評估法評估（隴石歸類為花崗岩），隴石為第二及第三階段的損壞程度，迎

火面測不到波速的部分原因為迎火面所造成石材內部有許多微裂面，而此裂面與迎火面平行，因此不影響非迎火面波速檢測。接下來同樣以抗壓強度檢測評估，其強度為 159.95 MPa、182.63 MPa，此強度在花崗岩損壞評估方法中屬於第一階段（圖 9 (c)、圖 9 (d)），以此

響範圍為迎火面往內 0.7 cm，其餘部分因岩石尺寸小、受熱不均造成岩石不均勻膨脹而產生大裂縫。青斗石的超音波速遠小於 4500 m/s，以青斗石的損壞評估方法中屬於第二階段的破壞。而岩石強度的部分以非破壞檢測之一的史密特錘檢測方測試，以此檢測的結果其強度為 28.64、15.94 MPa，遠低於第二階段破壞的強度。
