專業修復重現新芳春茶行洋樓魅力

Professional Restoration to Bring out the Old-Time Glamour of Sin Hong Choon Tea Shop

文／賴佩君 Lai Pei-chun · 圖／新芳春茶行—興富發建設 Sin Hong Choon - Highwealth Construction · 賴佩君

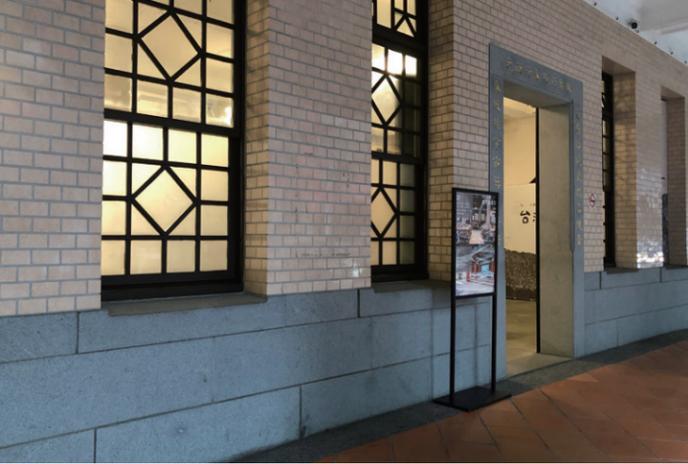
- 一樓樓梯臺度修復後樣貌 (圖／賴佩君)
- 第一進一樓樓梯洗石子臺度修復
- 第一進三樓天井馬賽克地坪修復
- 第一進屋頂天井洗石子欄杆仿作修復

臺度 (Dado) 是老房子常見的內部結構，是由地面往上延伸一定高度的裝飾面層，兼具保護牆體的功能。新芳春茶行尚在營業時，第一進一樓樓梯洗石子臺度因為滲水嚴重，已有空心隆起及破損現象，但一塊塊的洗石子構件本身狀況尚佳，所以修復工作以拆下洗石子、重新修整下方牆面為目標。在拆解前，先將洗石子編號、紀錄排列順序，拆除後，剔除下方牆身粉刷層，來修整其下以城牆石 (呷哩岸石) 建造的原始牆面。修整完成後，將舊有洗石子臺度構件以原本順序鋪貼回去，最後進行勾縫比色復原及牆面清洗。

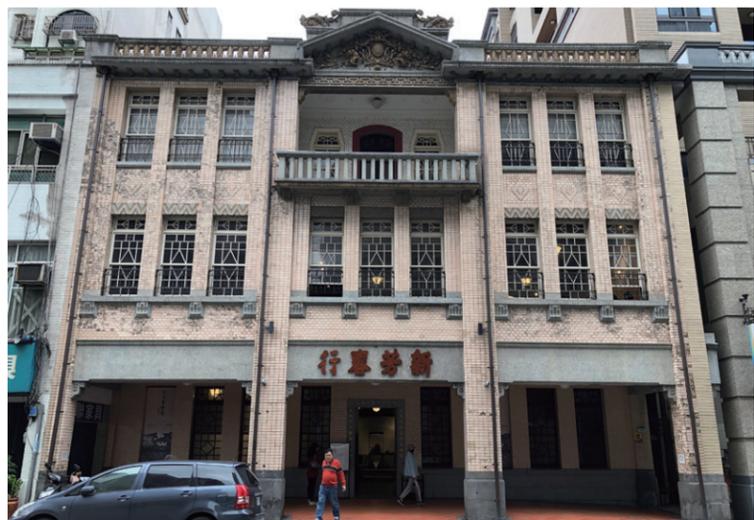
- 樓面磚及窗臺仿觀音石修復後樣貌 (圖／賴佩君)
 - 第一進正立面騎樓牆體仿作修復
 - 修復完成後之新芳春茶行正面全貌 (圖／賴佩君)
 - 第一進一樓樓梯洗石子臺度修復
 - 新芳春行店招牌樣修復情形

新芳春茶行騎樓在修復前大部分的構件已拆除，騎樓包覆天花板，還加裝鐵捲門，所幸騎樓窗框在拆下後由屋主保存著，所以修復工程以仿作還原黃色面磚和石作窗臺，並將舊窗框回歸原處為原則。為了更接近原貌，修復團隊努力判讀騎樓尚存的部分遺跡。黃色面磚參考尚存的騎樓廊柱面磚細膩的紋路與斑點，窗臺部分則開掘了尚存的部分窗臺做為高度參考，再依照照片仿製原本觀音山石材的外觀。其他如牆面、牆體、門柱

及門楣等，均仿作復原，重現新芳春茶行優美氣派的正面。

茶行正面門上，原本砌有立體字體「新芳春行」，後「行」字掉落佚失。匠師利用店招牌字體掉落的痕跡，進行泥作字體打底，加固復原，再重新描繪字體打版，製作字體面磚切割。在貼上字體前，先參考現有字型黏貼方式，重新比對排列，並完成水泥砂漿打底後才能貼上，最後再以泥作收尾、修整。
